# Nachweis

Prüfbericht

Nr. 12-000827-PR02

**Produkt** Einflügeliges Drehkippenfenster mit glasteilender Sprosse und Festverglasung unten

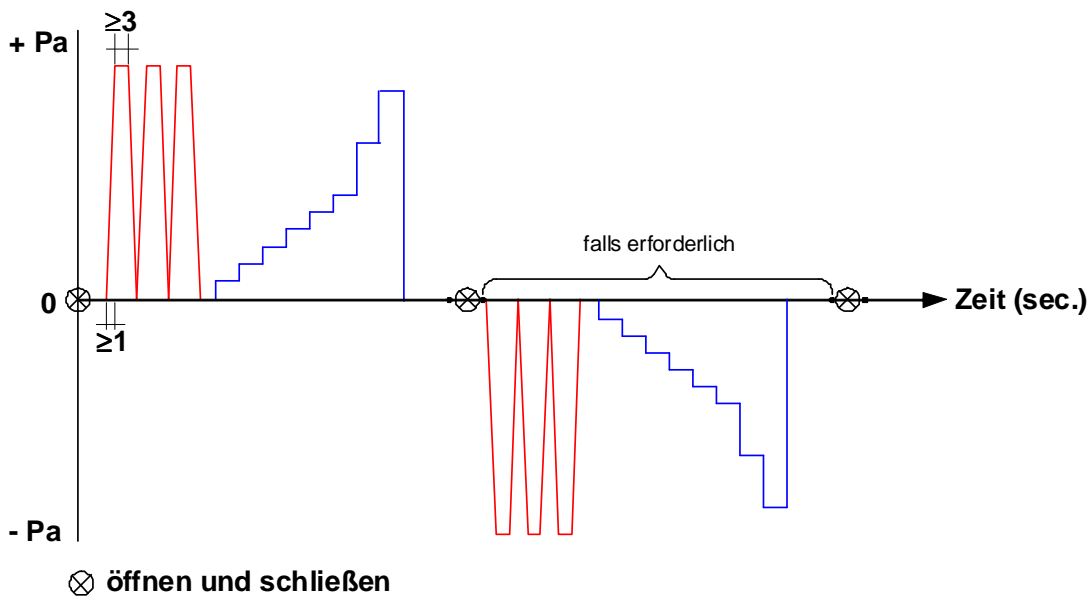
Die Luftdurchlässigkeit wird nach EN 1026 stufenweise bis zur maximalen Prüfdruckdifferenz bei Überdruck und bei Unterdruck geprüft. Undichtheiten im Prüfaufbau werden mit Hilfe von künstlich erzeugtem Nebel sichtbar gemacht und mit dauerelastischem Dichtstoff abgedichtet. Der Probekörper wird zunächst mit drei Druckstößen  $\Delta p_{\max} + 10\%$  bzw. mindestens 500 Pa beaufschlagt. Im Anschluss wird die Luftdurchlässigkeit bei den jeweiligen Druckstufen gemessen.

**Abbildung** Prüfablauf Luftdurchlässigkeit

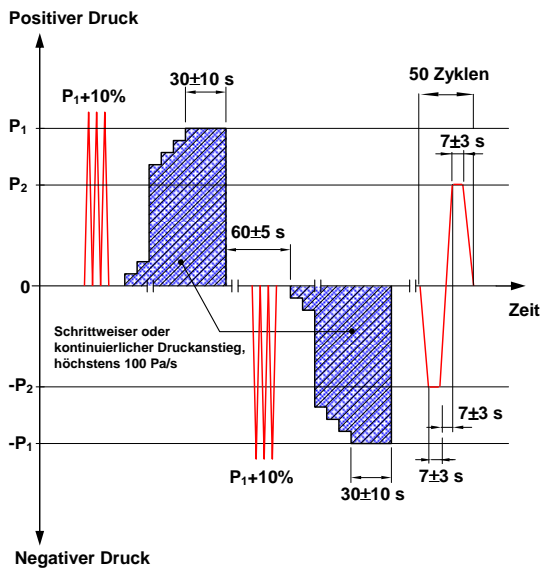
Die Widerstandsfähigkeit bei Windlast wird nach EN 12211 stufenweise bis zum Prüfdruck  $p_1$  bei Überdruck und bei Unterdruck geprüft. Der Probekörper wird zunächst mit drei Druckstößen  $\Delta p_1 + 10\%$  beaufschlagt. Im Anschluss wird die frontale Durchbiegung bei Überdruck  $\Delta p_1$  und bei Unterdruck  $\Delta p_1$  stufenweise ermittelt. Die weitere Windbelastung wird als Druck-Sog-Wechselbelastung mit 50 Zyklen von  $\pm \Delta p_2 = \Delta p_1 - 50\%$  auf den Probekörper aufgebracht.

**Abbildung** Prüfablauf Widerstandsfähigkeit gegen Windlast

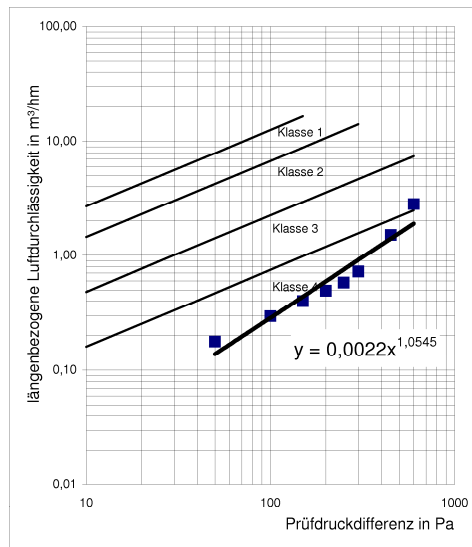
**Diagramm:** Längenbezogene Luftdurchlässigkeit (Mittelwert aus Druck und Sog)

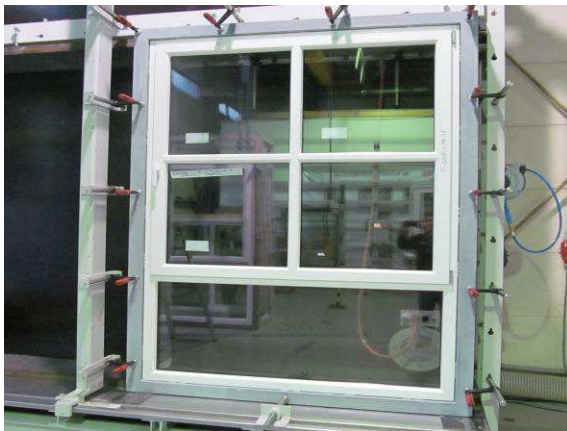
**Bild 1**  
Probekörperansicht auf Prüfstand  
Fenster geschlossen

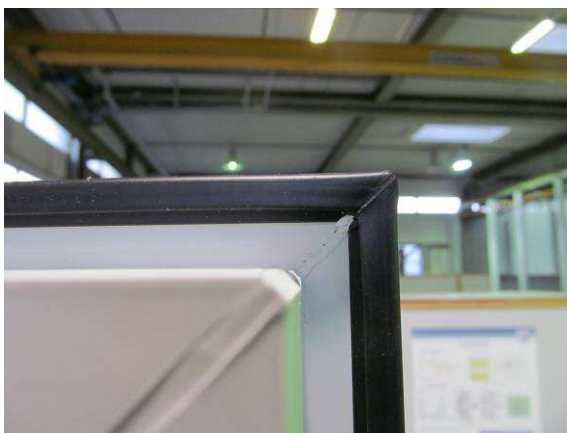
**Bild 2**  
Innere Anschlagdichtung Eckausbildung

Eckausbildung Ecken mit Blendrahmen auf Gehrung verschweißt, im  
Riegelbereich stumpf gestoßen**Anschlagdichtung innen**Lieferbezeichnung / Typ / Artikel- 8187  
Nummer

Eckausbildung mit Flügelrahmen auf Gehrung verschweißt

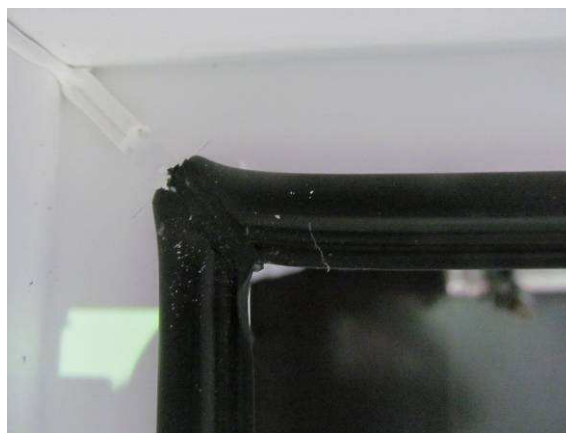
**Bild 3**  
Äußere Anschlagdichtung Flügelbereich, Eckausbildung

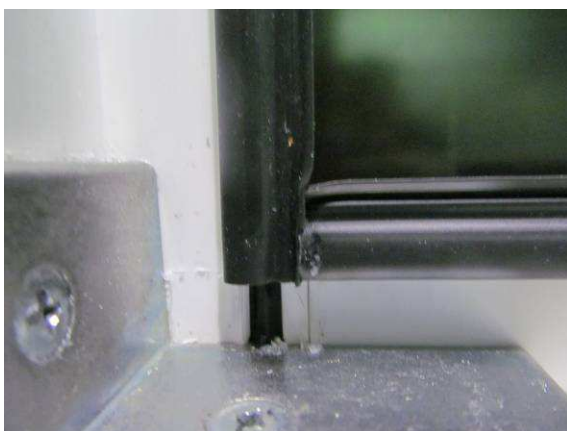
**Bild 4**  
Äußere Anschlagdichtung - Riegelbereich

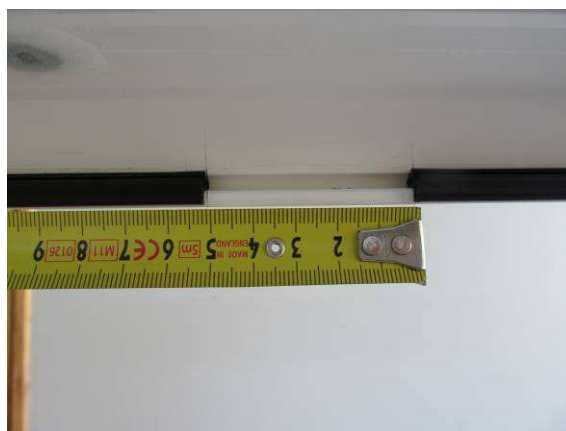
**Bild 5**  
Ausklüftung äußere Anschlagdichtung

Druckausgleich Anschlagdichtung oben mittig 50 mm ausgeklinkt

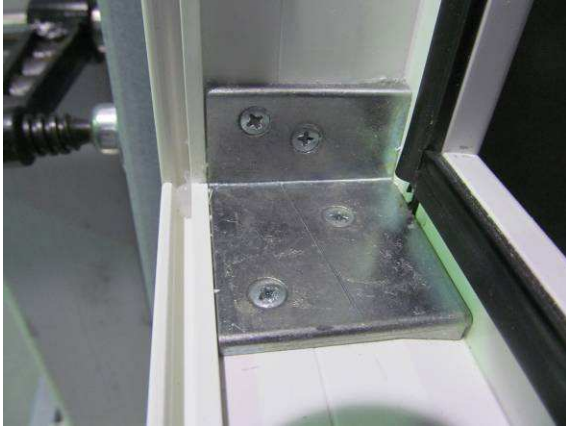
**Bild 6**  
T-Verbinder Riegel Art. Nr. 7473

Verbindungsart mechanische T-Verbindung mit T-Verbinder Nr. 7473

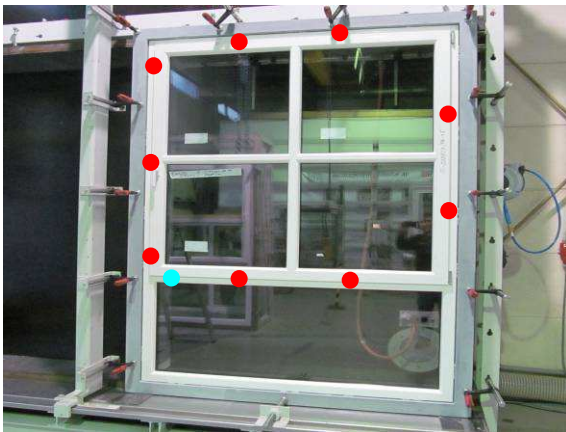
**Bild 8**  
Positionsplan der Verriegelungen

Pos. 1	●	●
Pos. 2	●	●
Pos. 3	●	●
Pos. 4	●	●

Anzahl Verriegelungen unten 3, oben 2, bandseitig 2, schließseitig 3

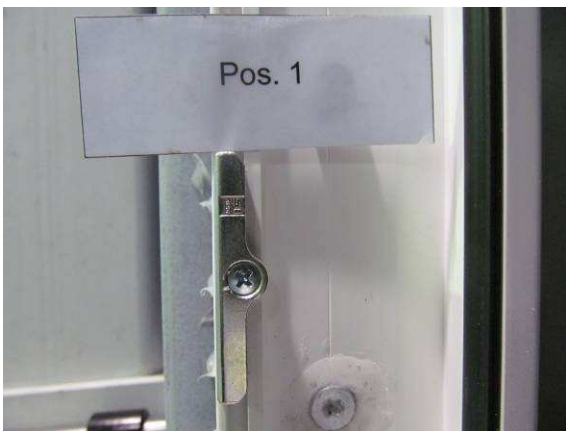
**Bild 10**  
Verriegelungssituation Blendrahmen Pos.1

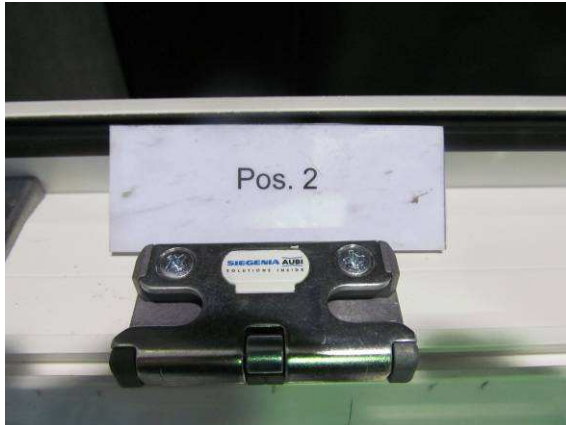
**Bild 12**  
Verriegelungssituation Blendrahmen Pos.2

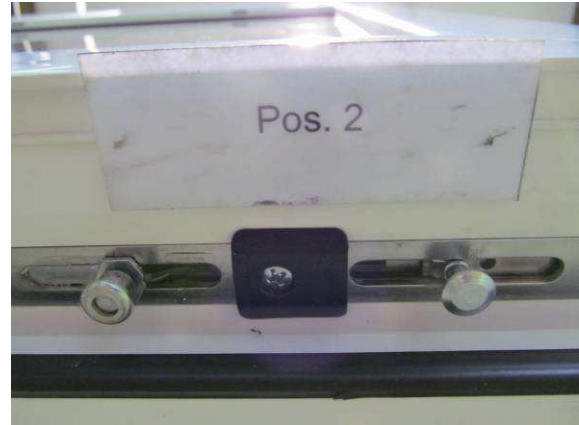
**Bild 13**  
Verriegelungssituation Flügelrahmen Pos.2

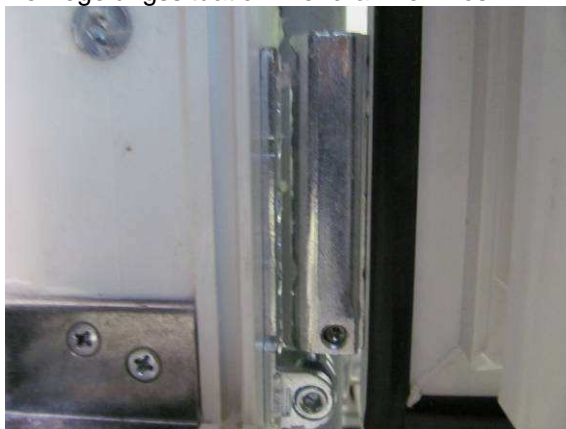
**Bild 14**  
Ecklager, Falzansicht

Bänder / Lager 1 Ecklager

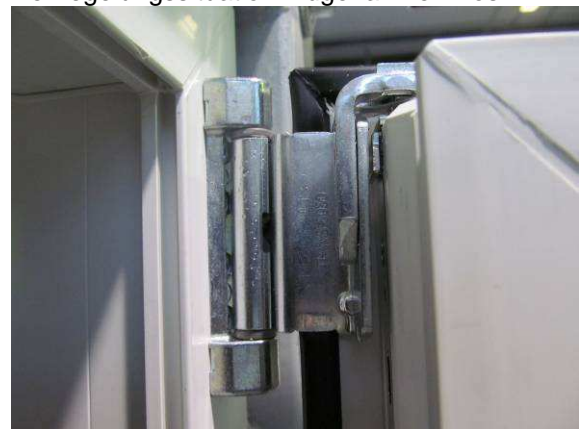
**Bild 15**  
Scherenlager, Falzansicht

1 Scherenlager

Scherenlänge in mm 470
